Teknisk bygningsgennemgang

Engdalsvej 71 - 73, 8220 Brabrand

Udgivelsesdato : 5. juli 2018
Projekt : 12.8591.22
Udarbejdet : Christian Holm Jørgensen, Andreas Schrøder Kristiansen og Hans Jørgen Gjerløv

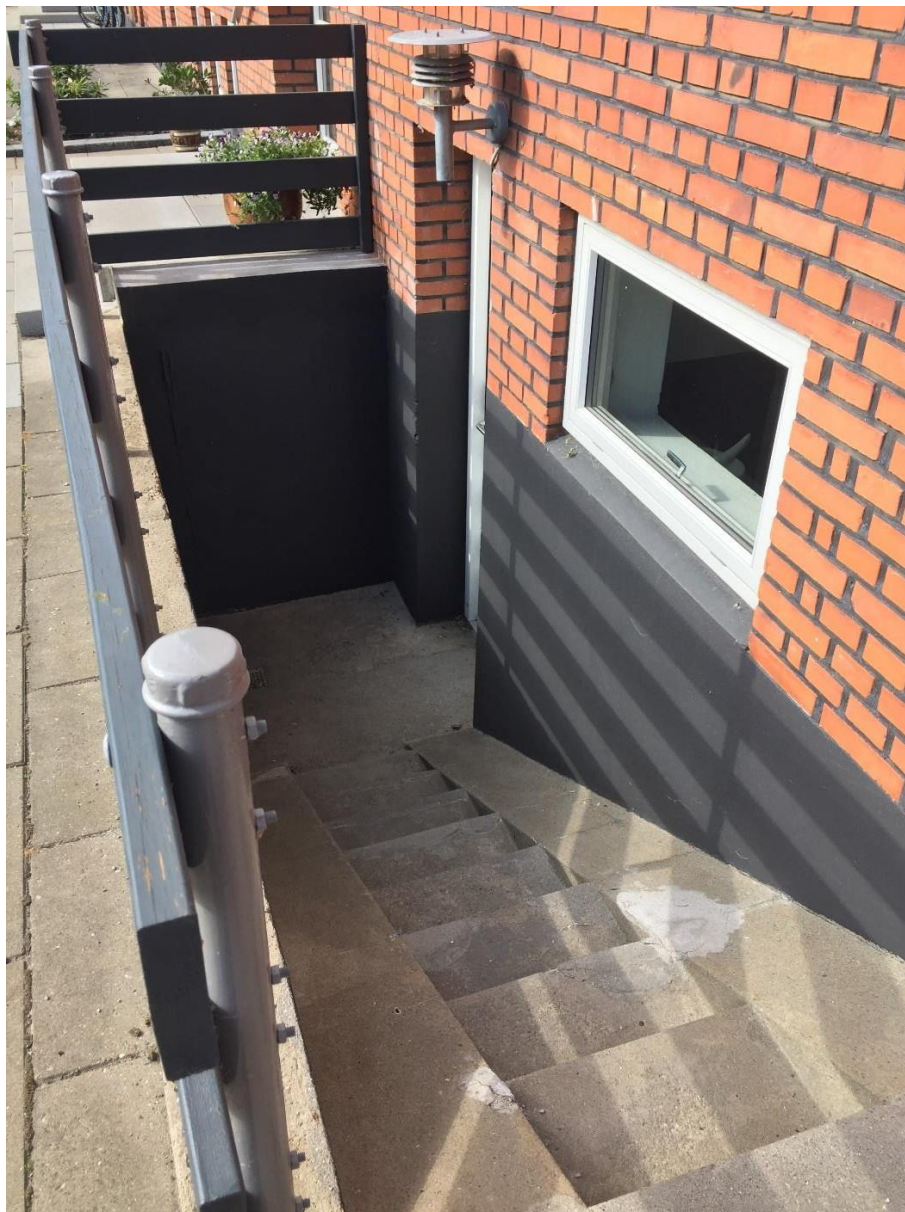
Trappe til kælder med reparationer af beton

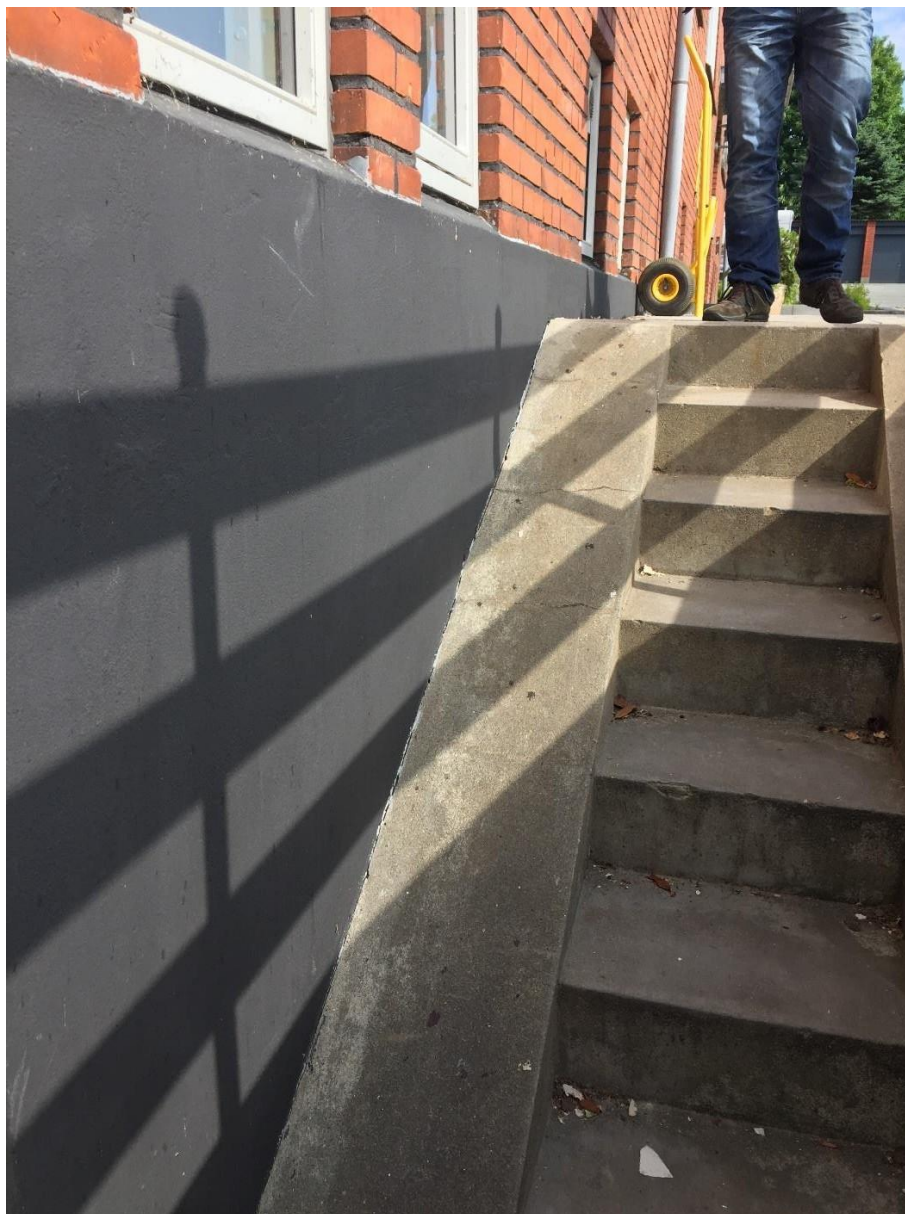
Trappe til kælder, hvor overgangen mellem sokkel og trappe ikke er tæt

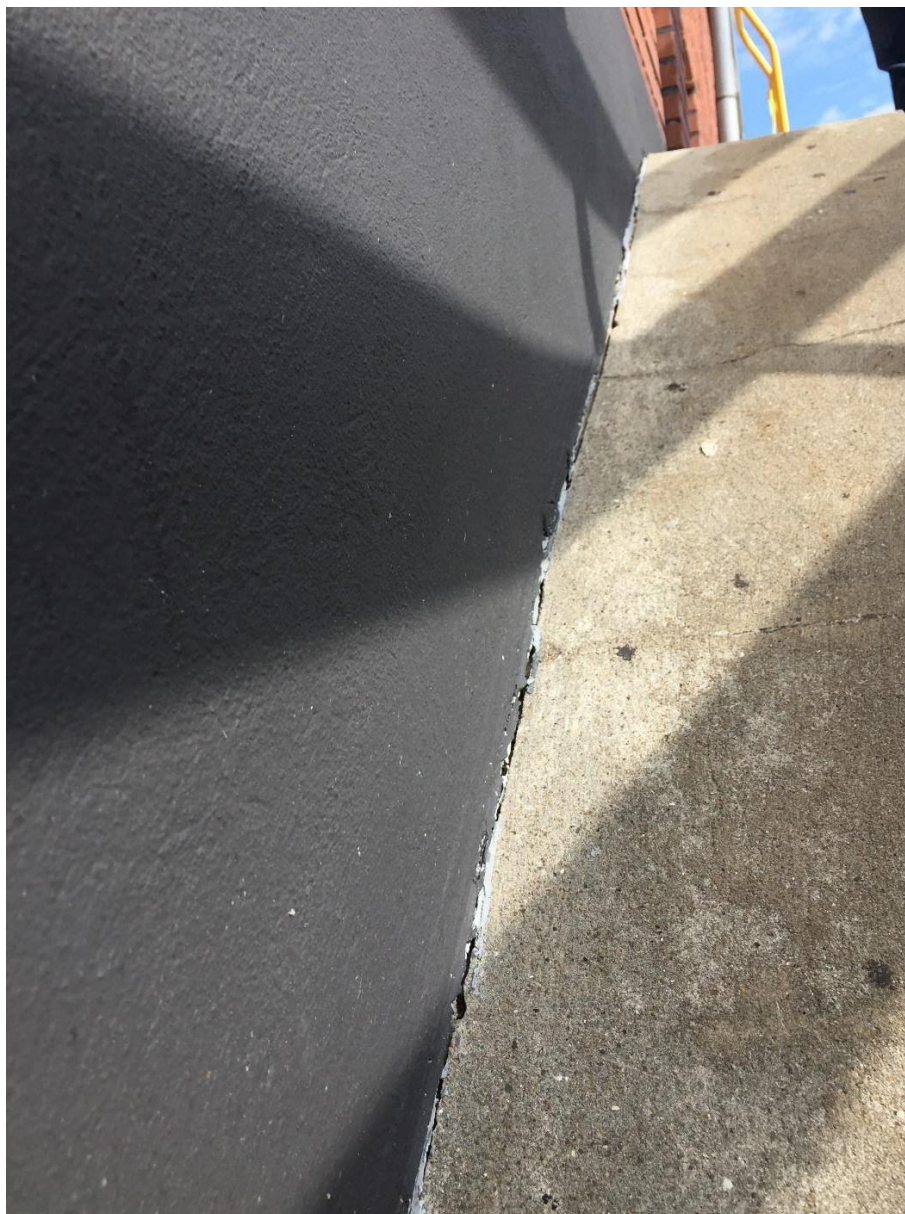
Trappe til kælder, hvor overgangen mellem sokkel og trappe ikke er tæt

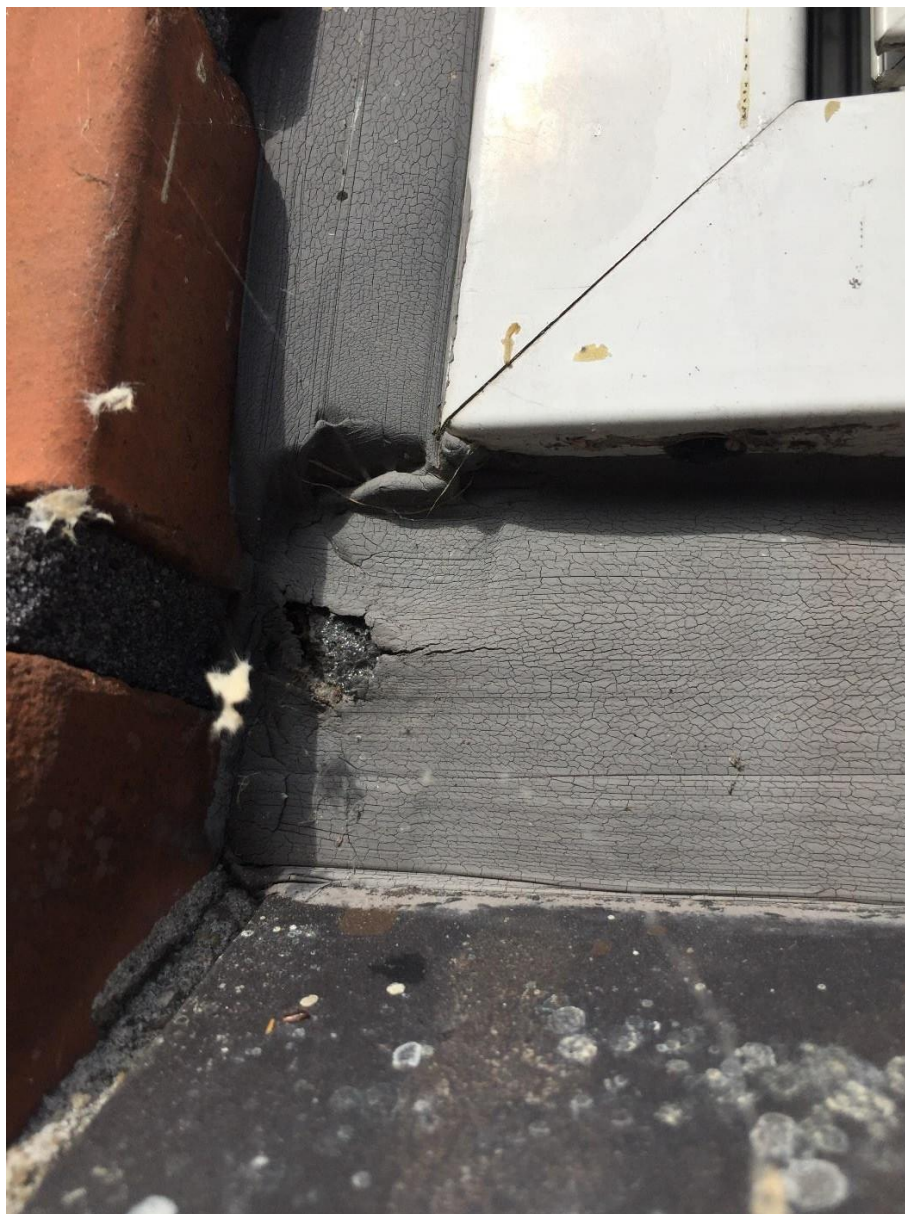
- Det bemærkes, at elastiske fuger omkring vinduer og altaner er meget brede og tynde og nogle steder er fugestop synlig. Elastiske fuger omkring vinduer og døre bør eftergås hvert 5. år for skader eller fugeslip mod ydervægge.

Elastisk fuge omkring vindue

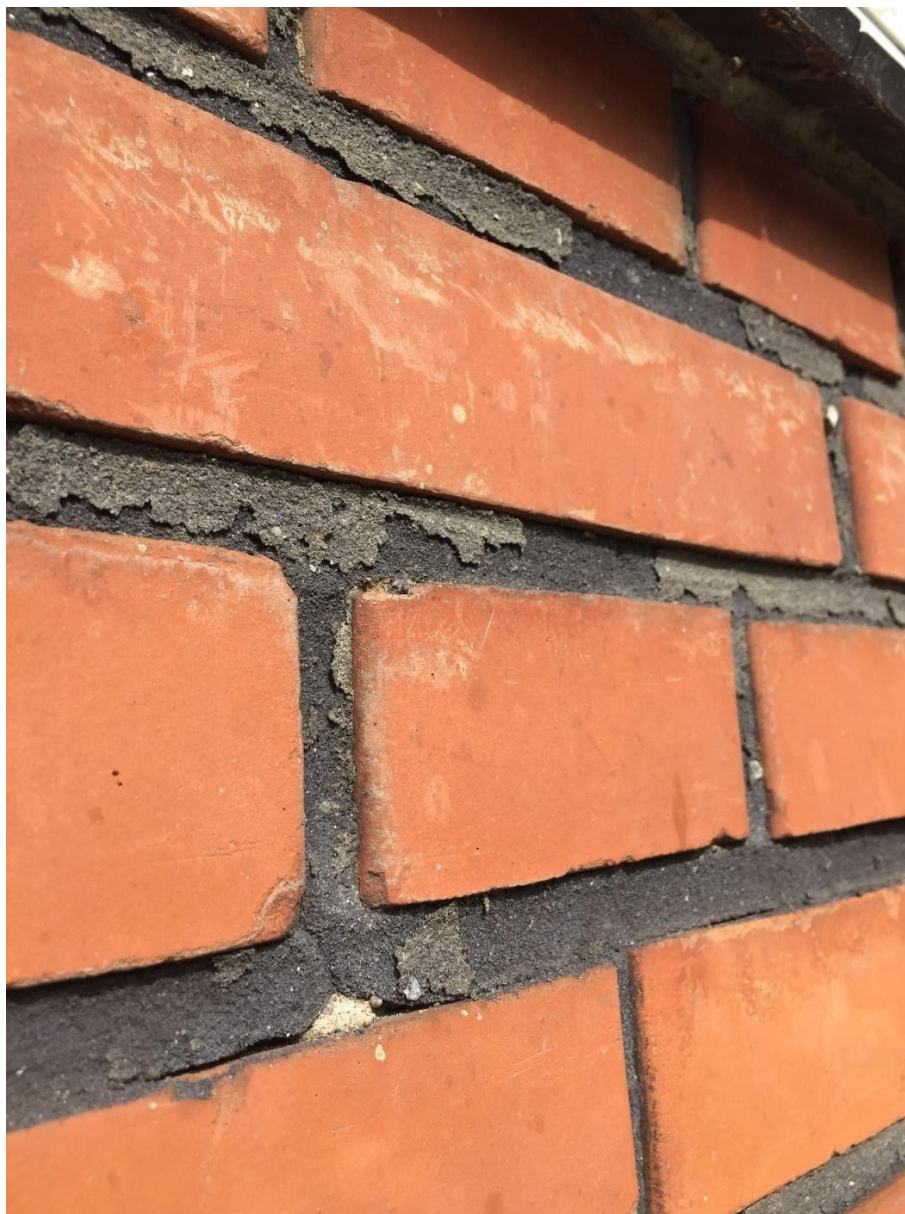
- Mørtelfuger på murede facader og gavle vurderes at være i porøs stand. Der skal påregne at gennemgang af mørtelfugerne inden for en 2-årig periode for lokalisering akutte skader. Bygningerne skal påregnes omfuges inden for en 10-årig periode.
- Elastiske fuger er få steder nedbrudte og har sluppet vedhæftningen. Det bemærkes, at elastiske fuger omkring vinduer og altaner er meget brede og tynde så bagvedliggende fugestop er synligt. Dette kan på sigt give fugtproblemer i konstruktionen. Det vurderes at alle fugerne bør gennemgås inden for en 3-årig periode.

Mørtelfuger i ydervægge

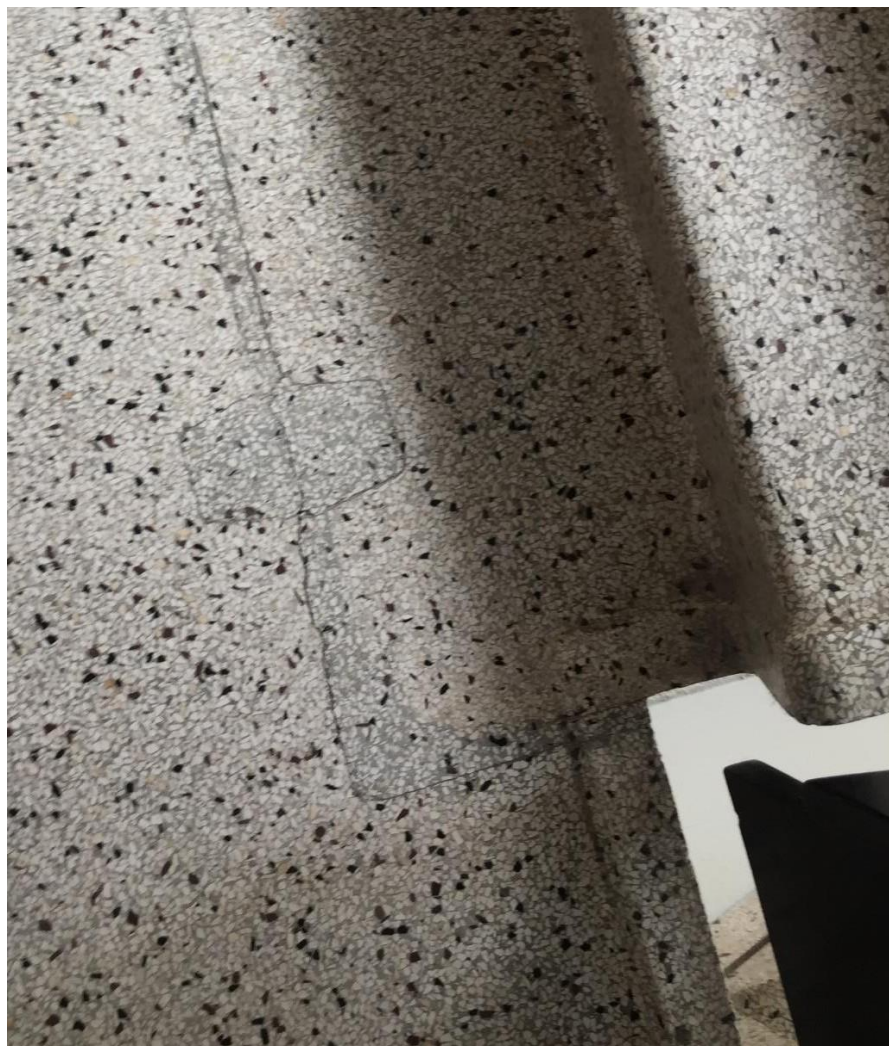
Terrazzogulv i opgange

- Terrazzogulve i opgange kan slibes ned og poleres op, så gulvene fremstår som nye.

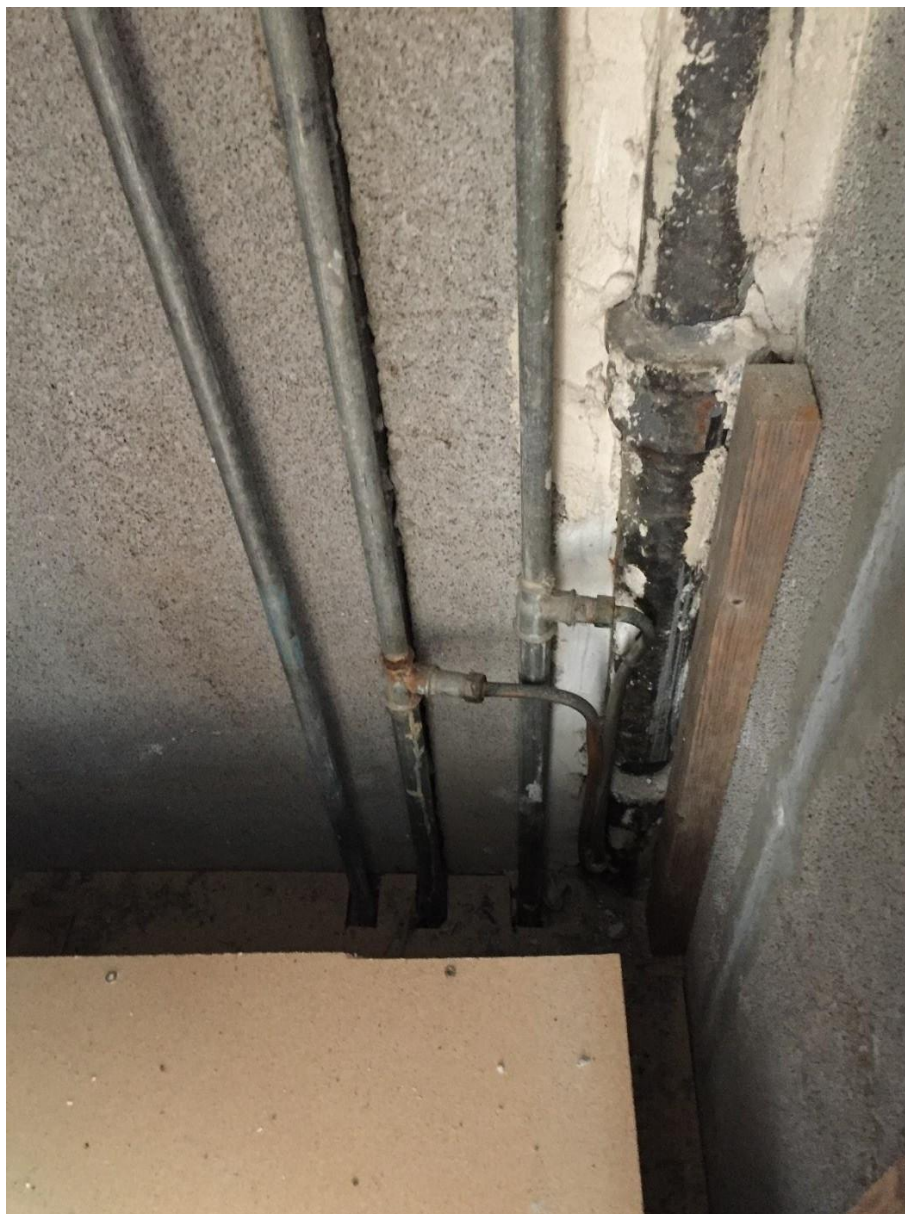
- Brugsvandanlægget er i generelt dårlig stand og trænger til udskiftning. Der er flere steder observeret lækage. Brugsvandsrørens stigestrenge anbefales udskiftet inden for nærmeste fremtid.
- Faldrør i afløbsinstallationen er generelt i dårlig stand og installationen har behov for udskiftning. Der er flere steder observeret lækage. Afløbsinstallationernes faldstammer anbefales udskiftet inden for nærmeste fremtid.

Faldstamme og stigestreng i bygning

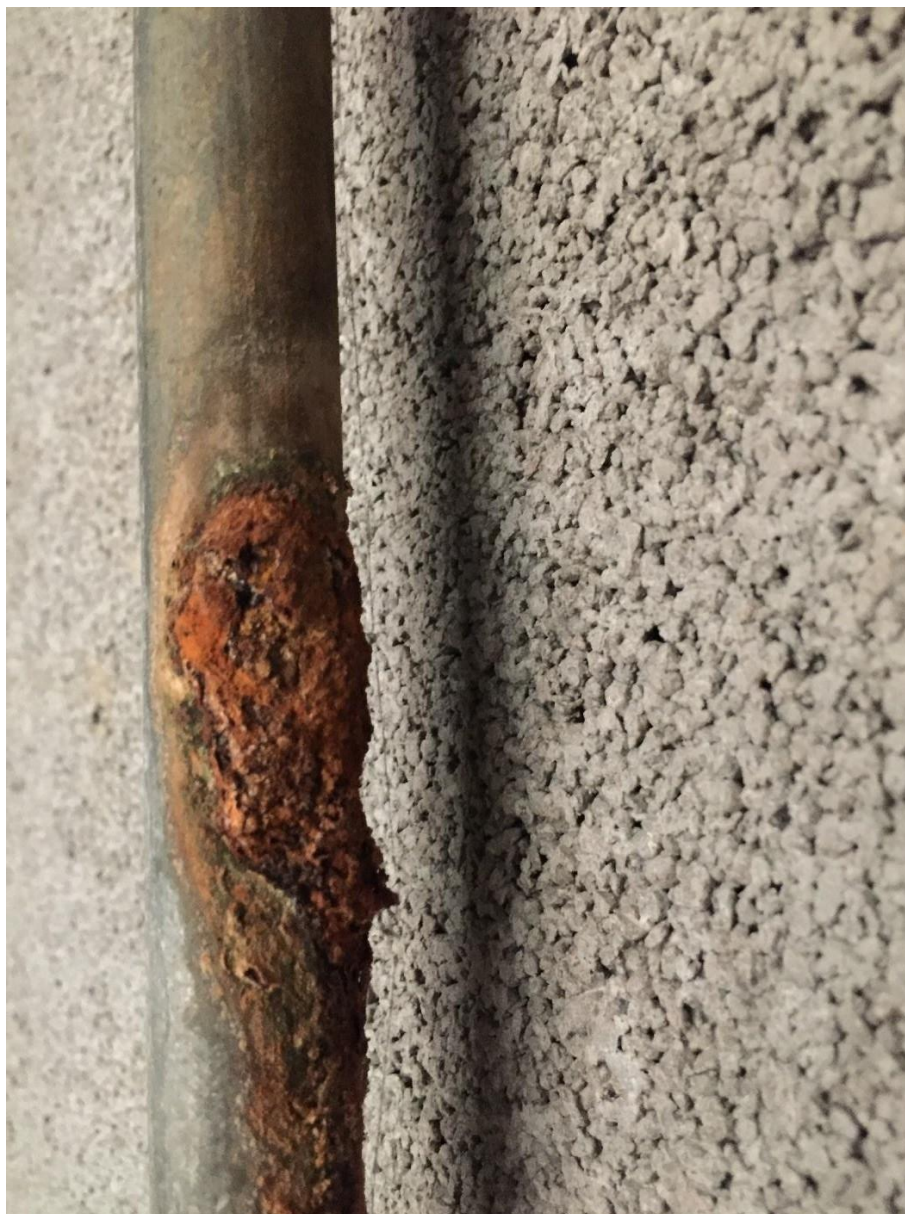
Tæret brugsvandsrør i skakt

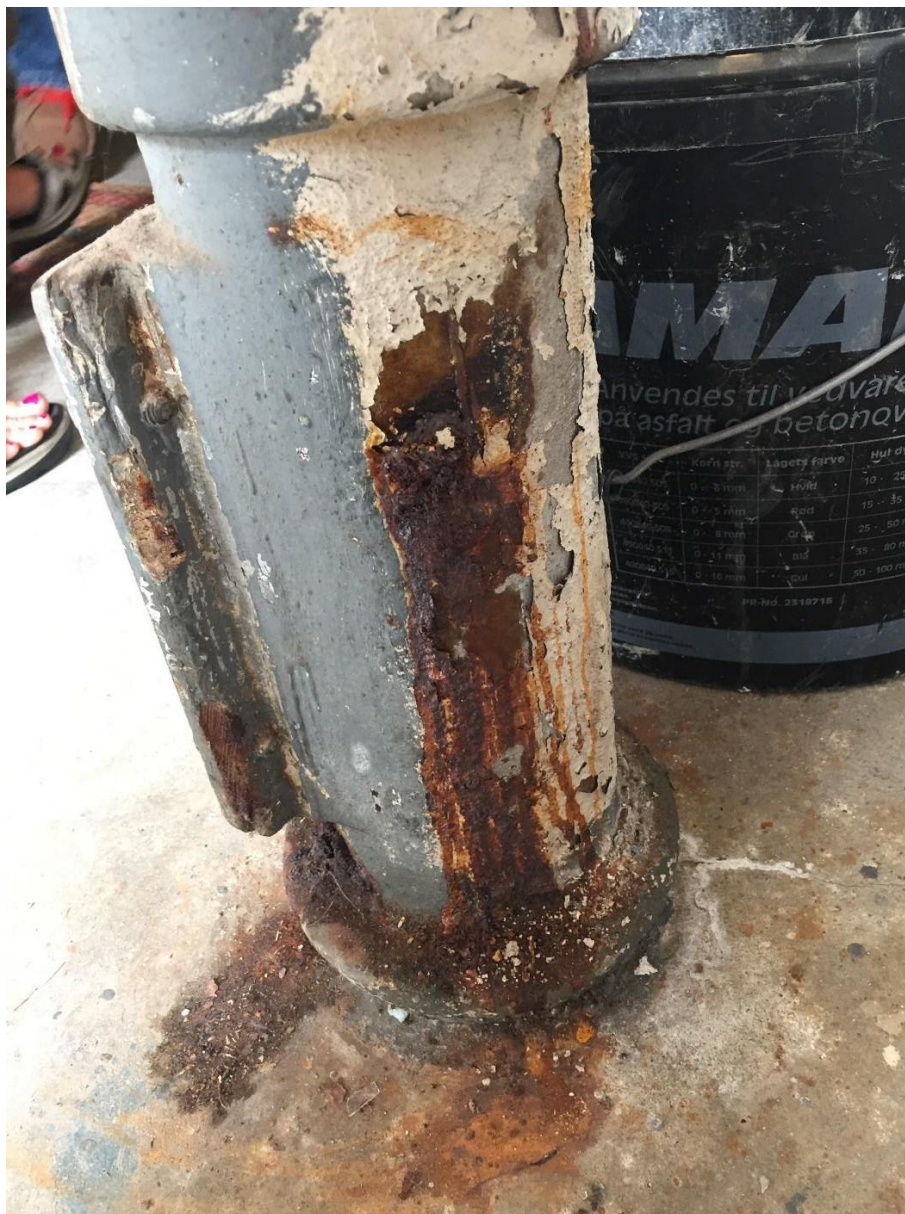
Afløbsrør/faldstamme i kælder

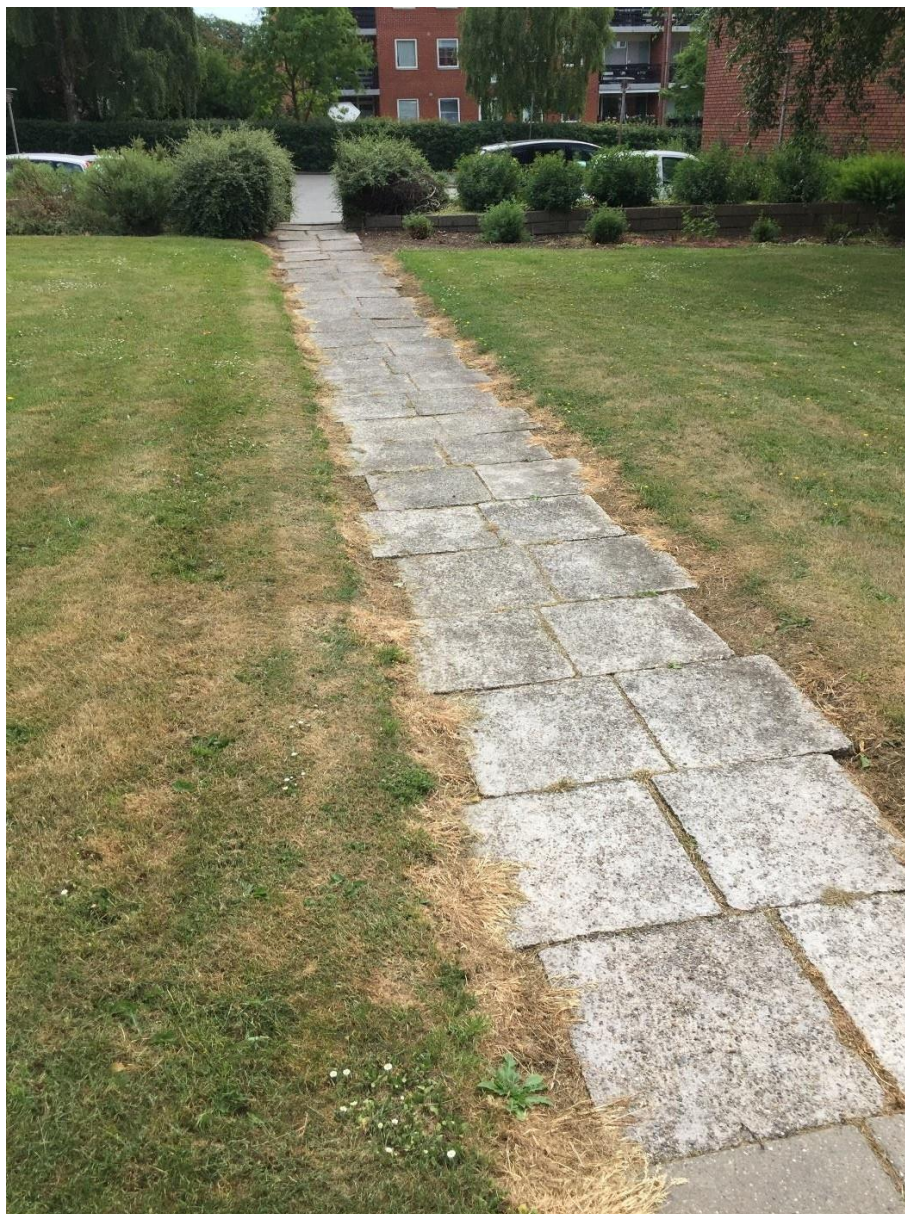
- Trapper og gangstier i terræn gennem græsarealer/haven er meget slidte og mange steder ligger belægningen meget forskudt. Det vurderes, at fliserne som minimum bør omlægges for at undgå risikoen for personskader. Enkelte trapper og belægningen bør reetableres nu for at undgå faldulykker.

Udendørs flisebelægning

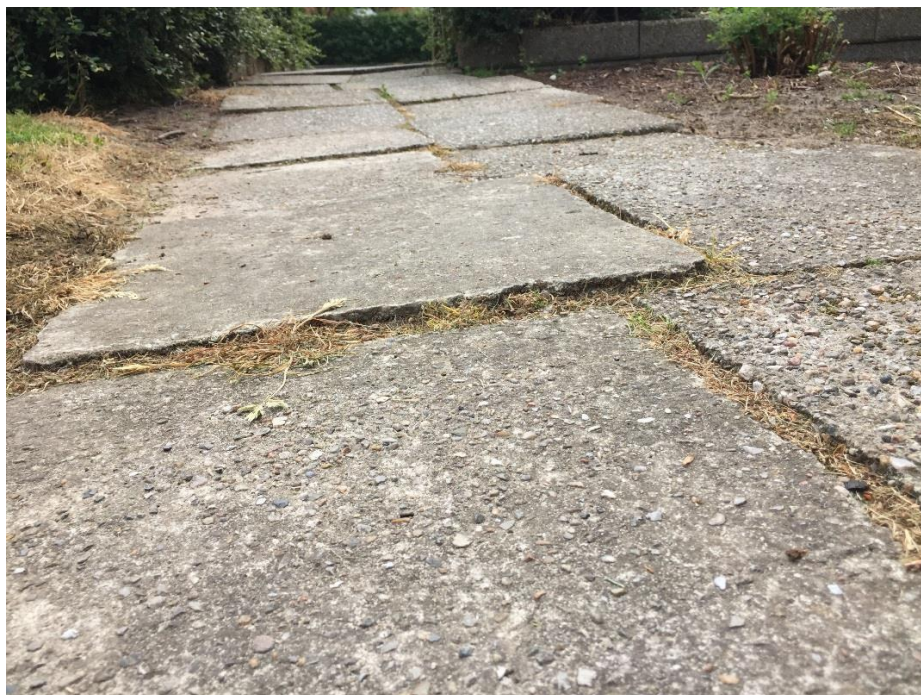
Udendørs flisebelægning

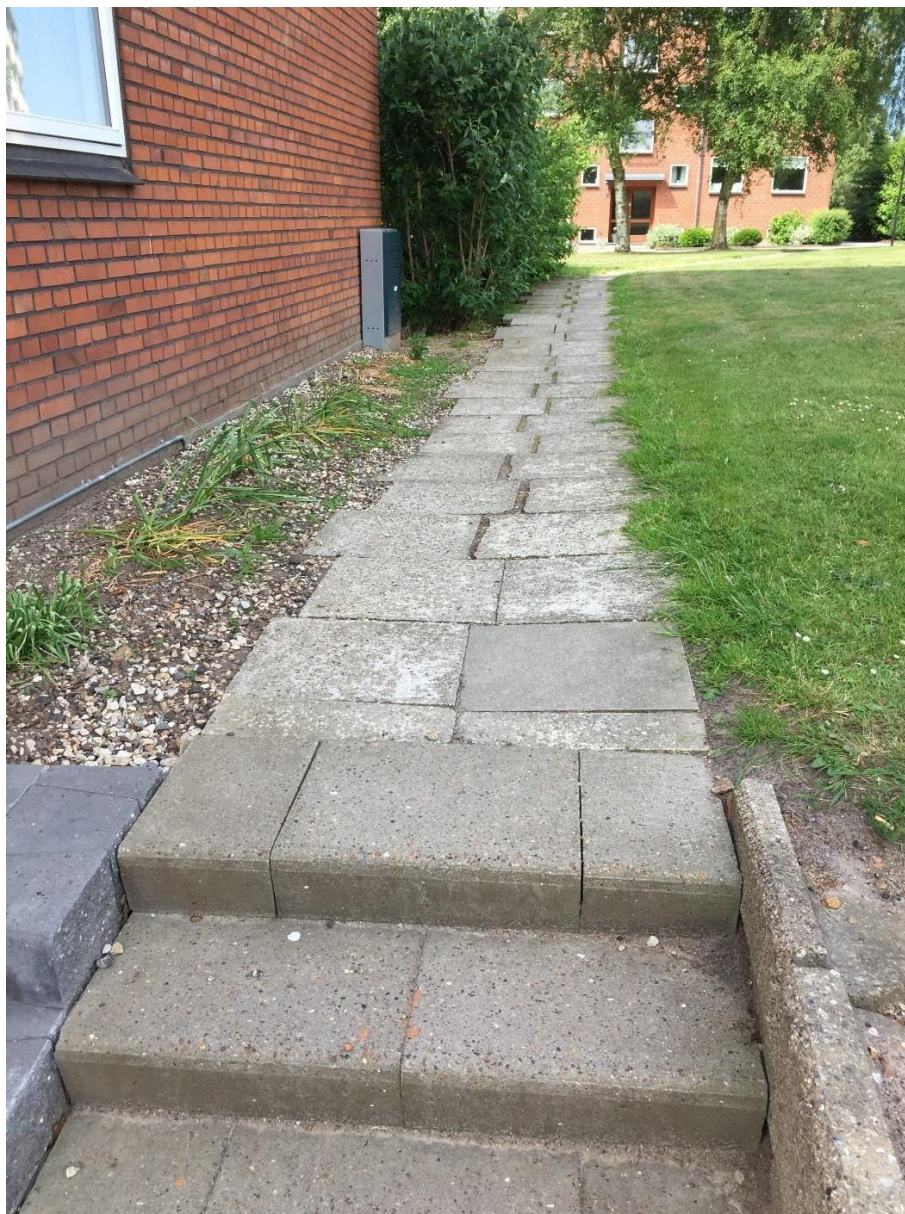
Udendørs flisebelægning

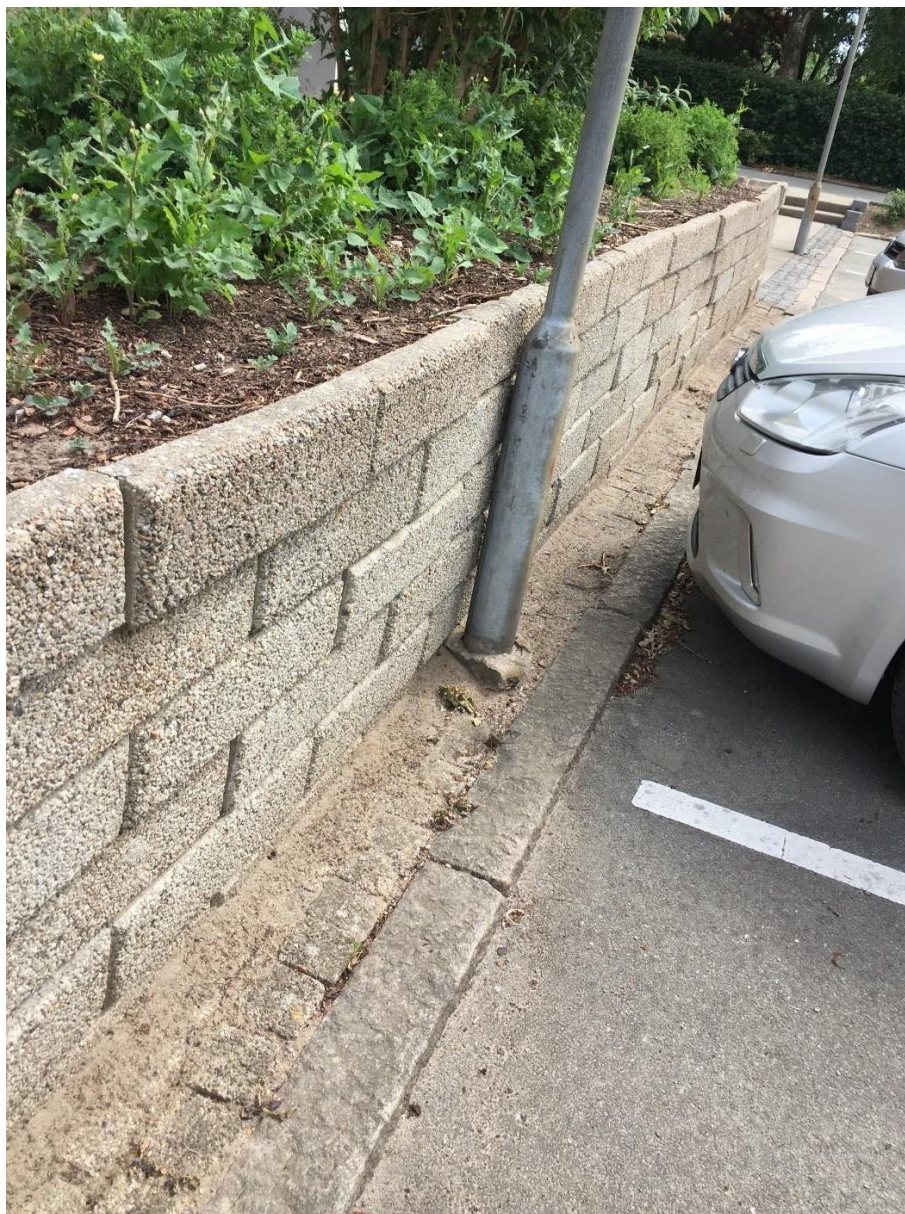
Støttemur ved bed

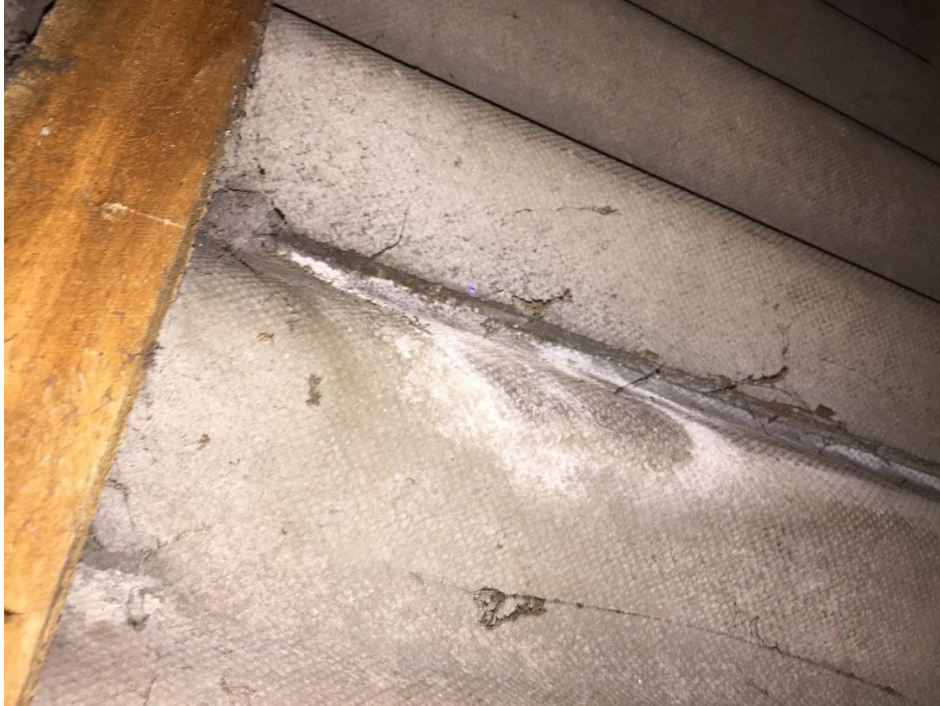
Det bemærkes at der er fugtskjolder ved samlingerne på eternitpladerne, dette skyldes manglende tætning mellem tagplader, tætningssvat er mange steder faldet ud. Derudover blev der også konstateret fugtskjolder på lægter og spær omkring rygningen, hvilket vurderes at skyldes fugtindrænger fra utætte rykningsplader og manglende fugleklodser.

Fugtskjolder ved samlinger i eternitplader

Det vurderes at taget og tagrender bør udskiftes indenfor en 5-årig periode, da det vil være meget omkostningsfyldt kun at reparere dele af tagkonstruktion som tætningssvæt, fugleklodser, rykningsplader samt enkelte tagrender, nedløbsrør og tagplader, kontra at udskifte hele taget på begge bygninger samtidigt.

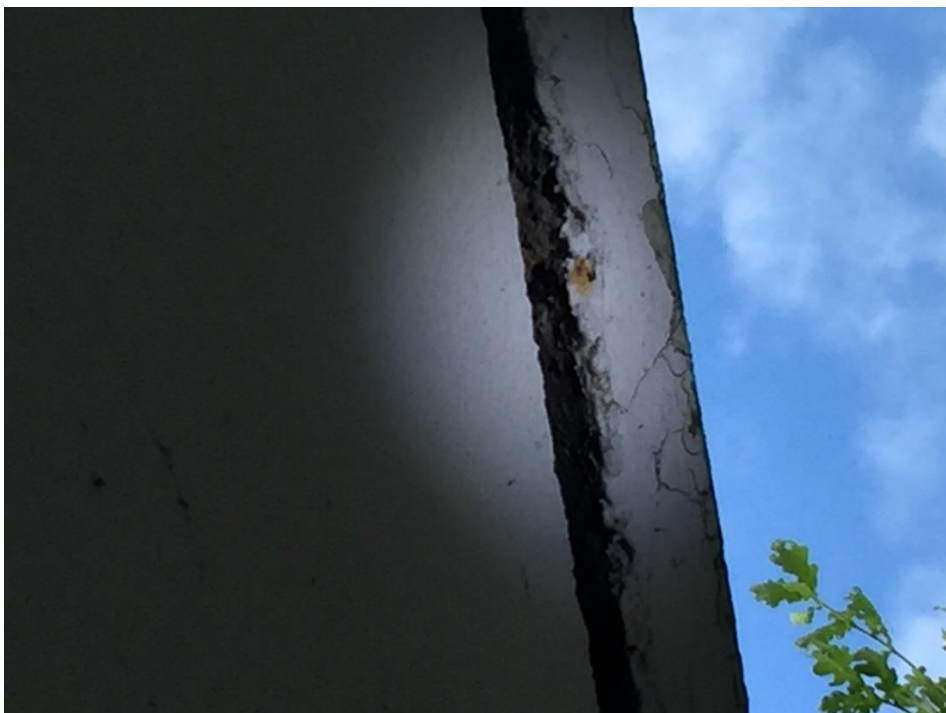
- Altaner vurderes at være i god stand, dog er der registreret enkelte afskalninger på underkant betonrækværk med blotlagt armeringsjern til følge. Områder med blotlagt armeringsjern bør udbedres med nyt lag beton for at beskytte armeringsjern. Det vurderes at altanerne bør gennemgås hvert 5 år for frostsprængninger og armering med korrosion.

Altan med begyndende tæring af armeringsstålet i elementet

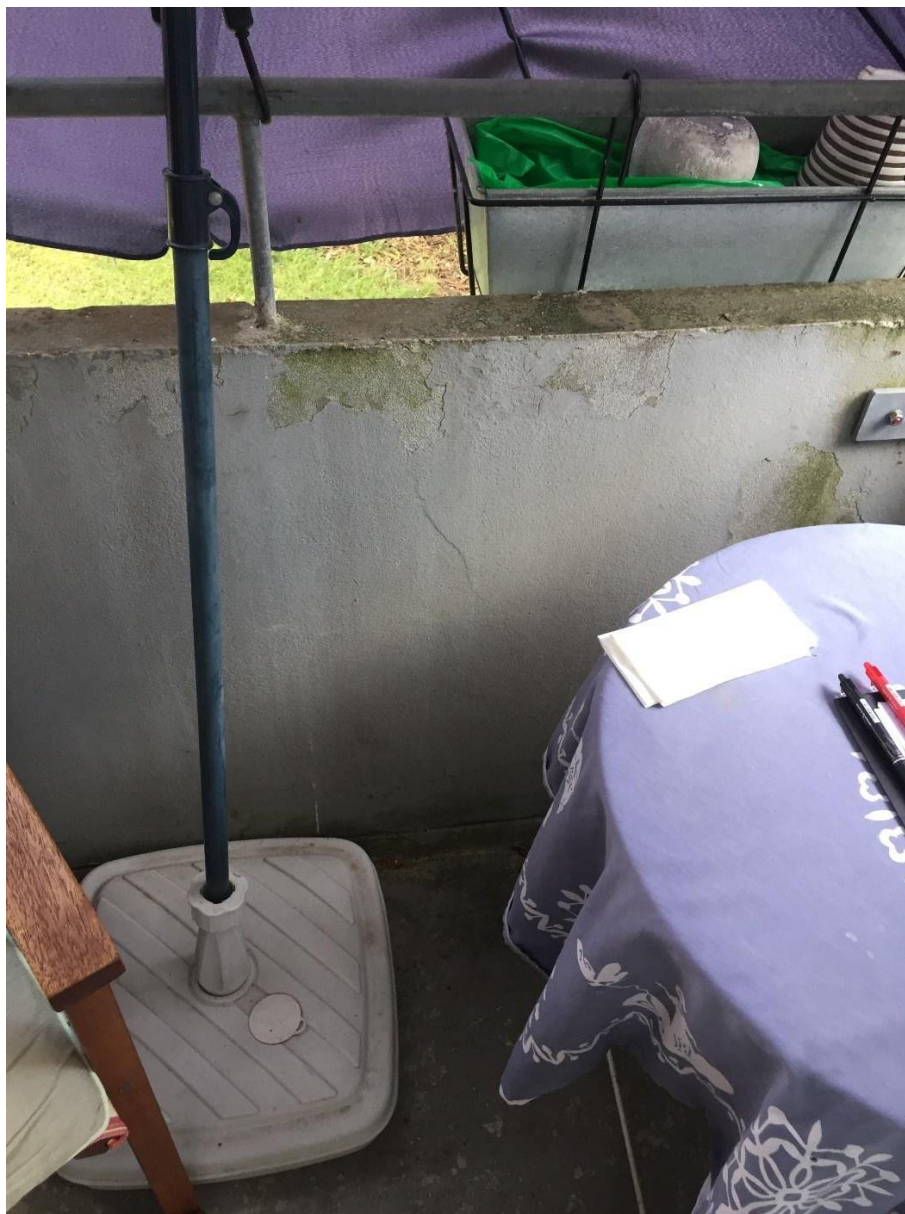
Derudover er der registreret enkelte områder, hvor malingen skaller af på vægge, gulve og betonrækværk. Endvidere er områder, hvor slagregn rammer altaner med algebelægning til følge. Belæggningerne kan skyldes, at altanerne i perioder er meget optugtede eller at altanerne ikke er malet med diffusionsåben maling. Altanerne bør afrensnes med algefjerner minimum hvert tredje år.

Altan med algevækst

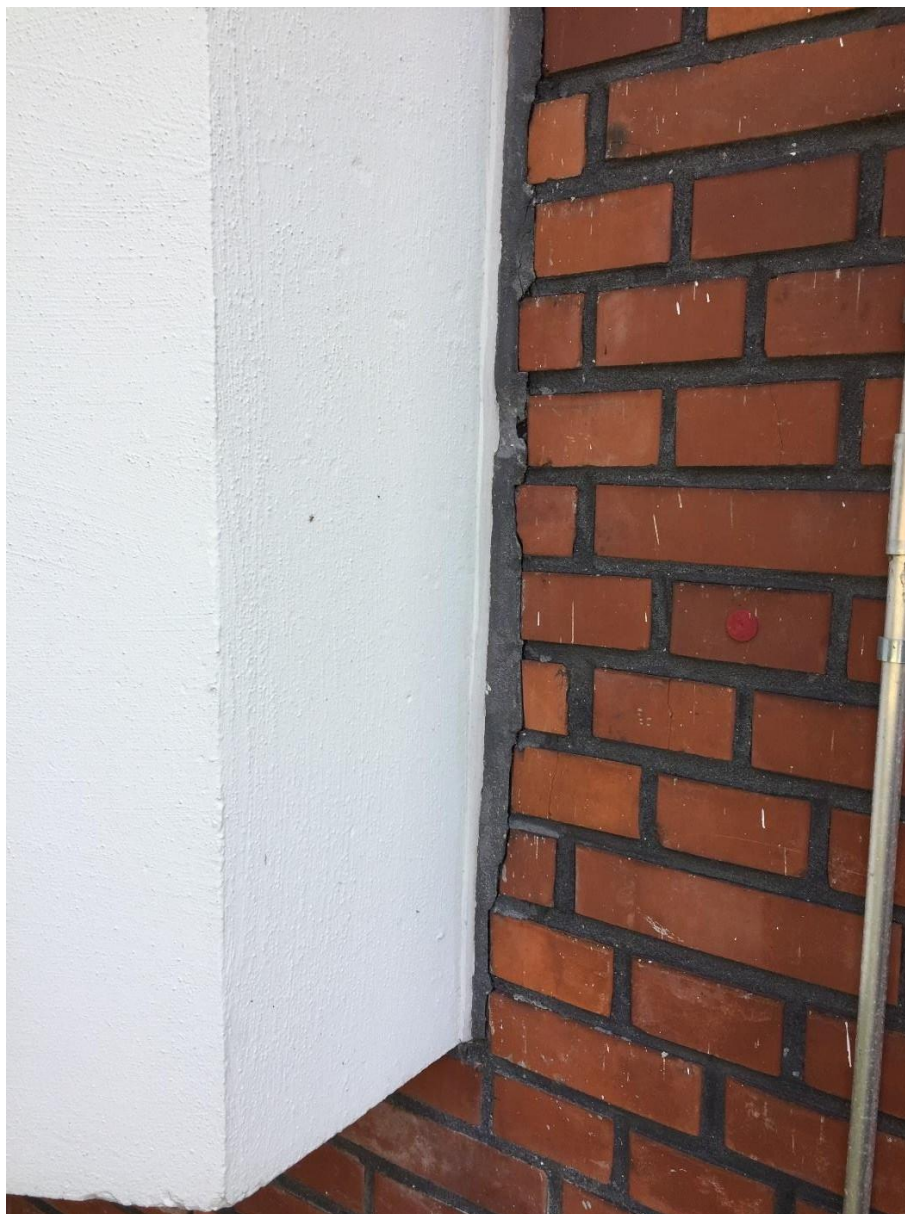
Mørtelfuge ved altan
