## Notat

### Gennemgang af VVS-anlæg på Engdalsvej 71-73 Aarhus V

Til : Ejerforeningen Engdalsvej 71-73

5. juli 2018

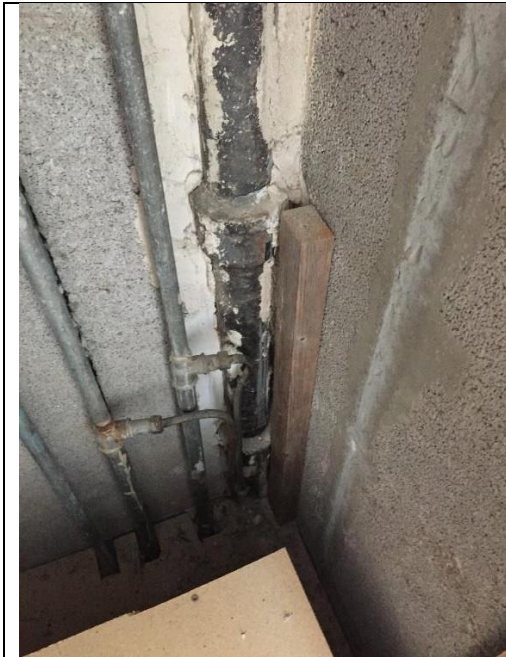
Billedet er fra lejlighed i blok 73.

Her ses, hvordan afløbsinstallationerne er ført i skakte bag skabet i gangen.

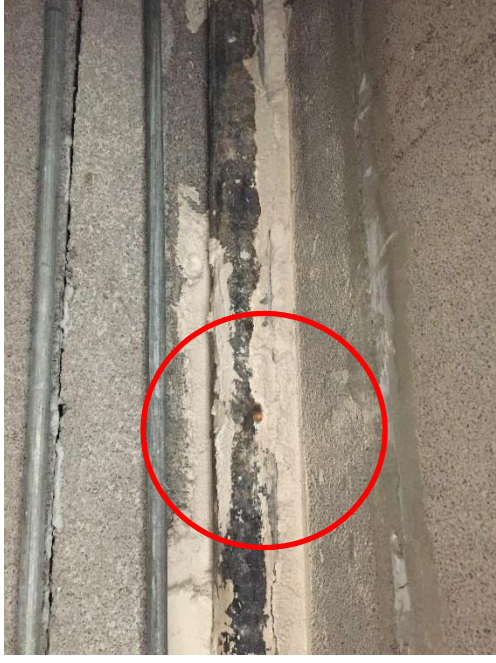
<p>Billedet er fra lejlighed i blok 73</p> <p>Her ses, hvordan afløbsinstallationerne er ført i skakte bag skabet i gangen.</p> <p>Bemærk den begyndende rustplet midt på afløbsrøret.</p>

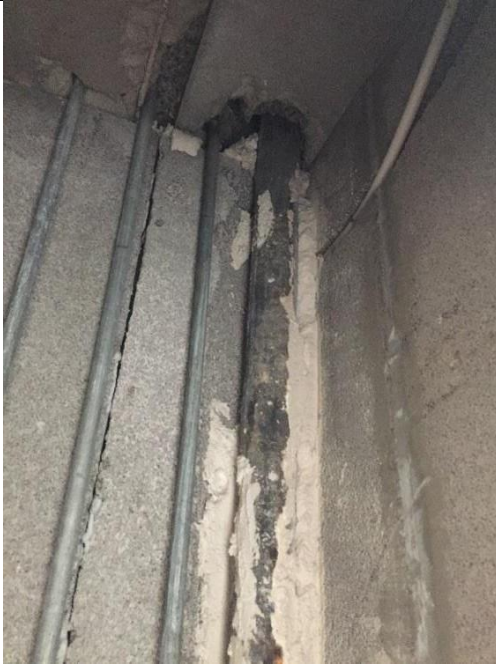
<p>Billedet er fra lejlighed i blok 73</p> <p>Her ses, hvordan afløbsinstallationerne er ført i skakte bag skabet i gangen.</p>

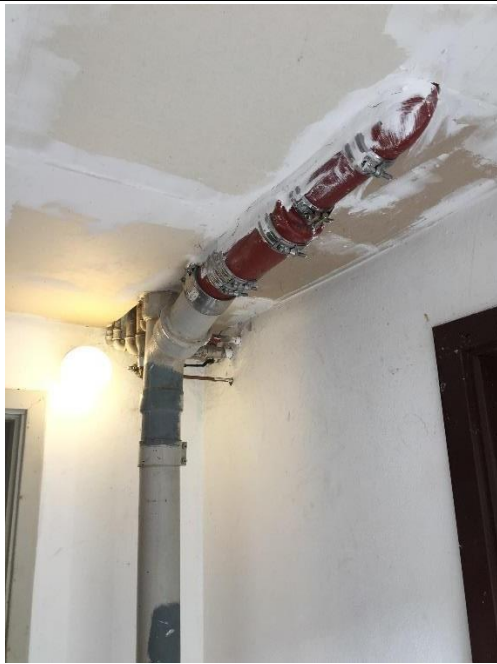
Billedet er fra 73B i kælderen.

Her ses en udført reparation af afløbsrøret.

Det nye rør er rødt, og samlingerne er spændt sammen med clamps med gummipakninger.

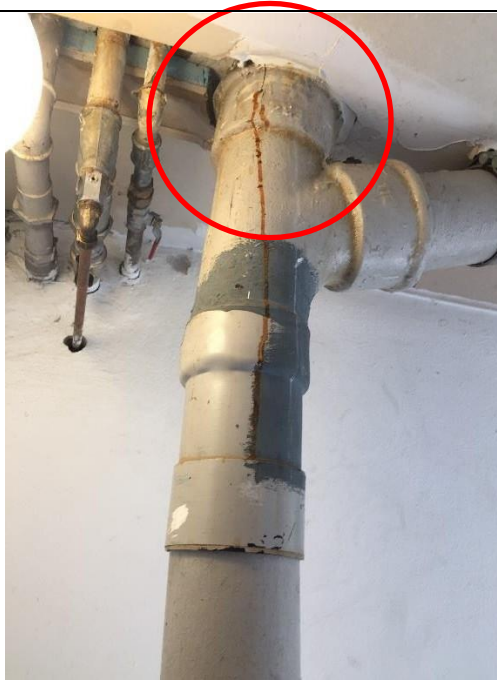
Billedet er fra 73B i kælderen.

Her ses, at muffen grenrøret er revnet, og at røret er utæt.

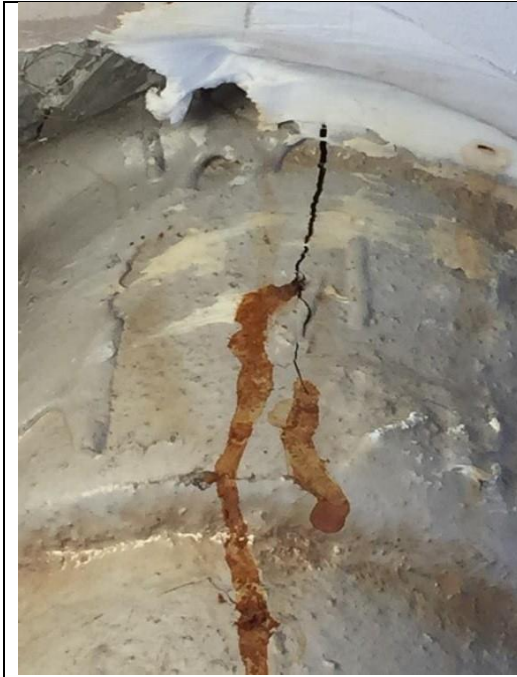
Billedet er fra 73B i kælderen.  
Her kan skaden på grenrøret vis tydeligt.

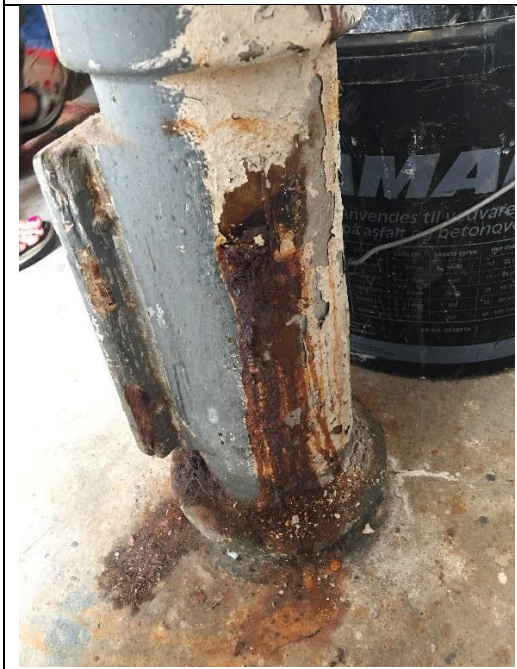
Billedet er fra 73B i kælderen.  
Her ses rensestykket, som tydeligt bærer præg af gennemtæring.

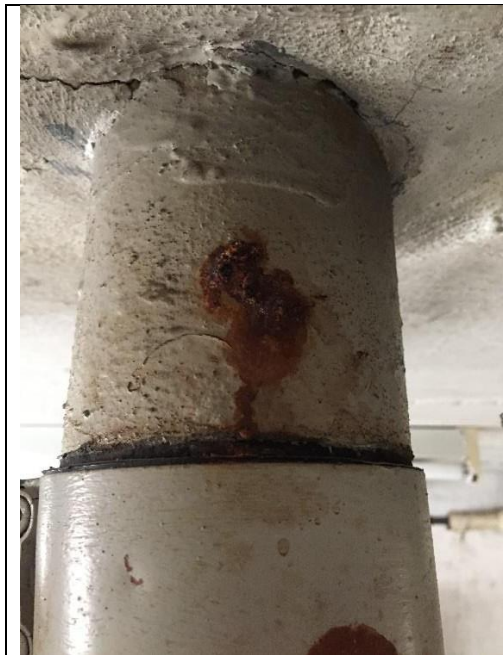
Billedet er fra 73B i kælderen.  
Her ses træring på  
 afløbsinstallationen

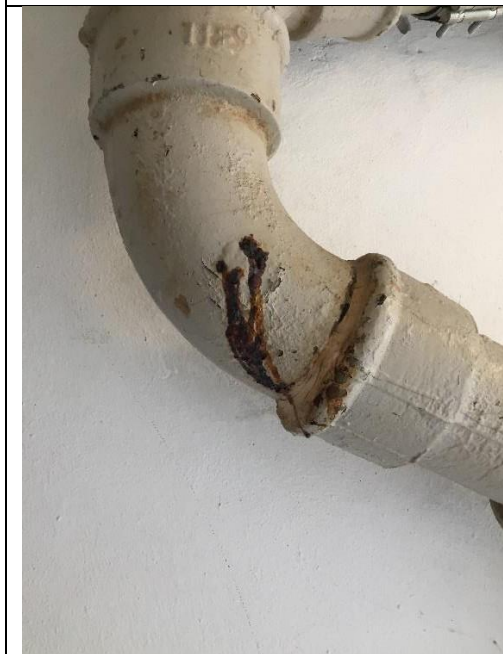
Billedet er fra 71 i kælderen.  
Her ses igen tæring på  
 afløbsinstallationen

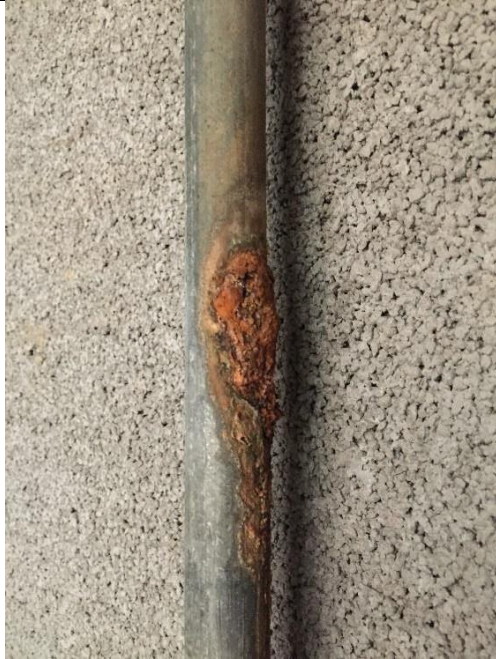
Billedet er fra lejlighed i blok 73

Her ses, at der er tæring på varmtvandsrøret. Billedet er taget i installationsskakten.

Denne tæring viser, at brugsvandsinstallationen er udtjent

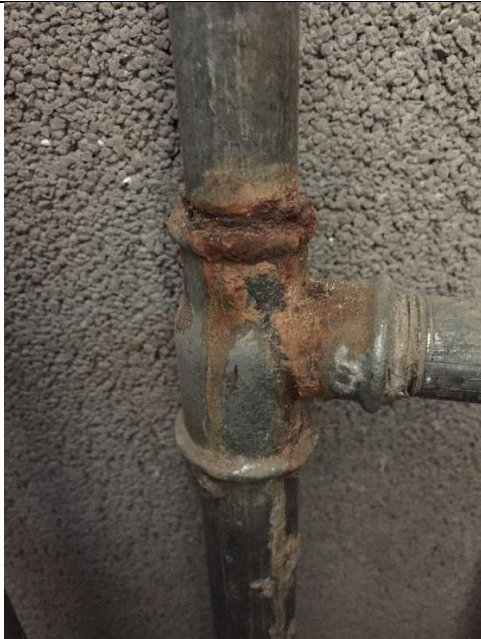
Billedet er fra lejlighed i blok 73

Tæring på fittings i varmtvandsinstallationen.

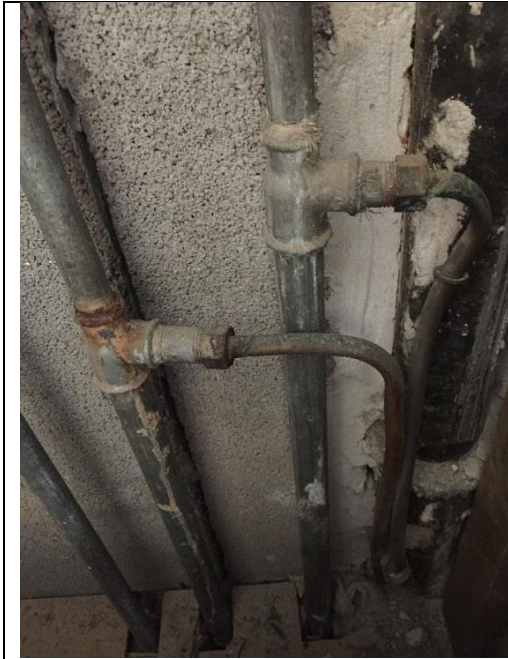
Billedet er fra lejlighed i blok 73  
Her ses, hvordan  
koblingsledningerne til køkkenet er  
tilsluttet stigestrengene.  
Koblingsledninger er i kobber og  
stigestrengene er i varmforzinket  
stålrør.

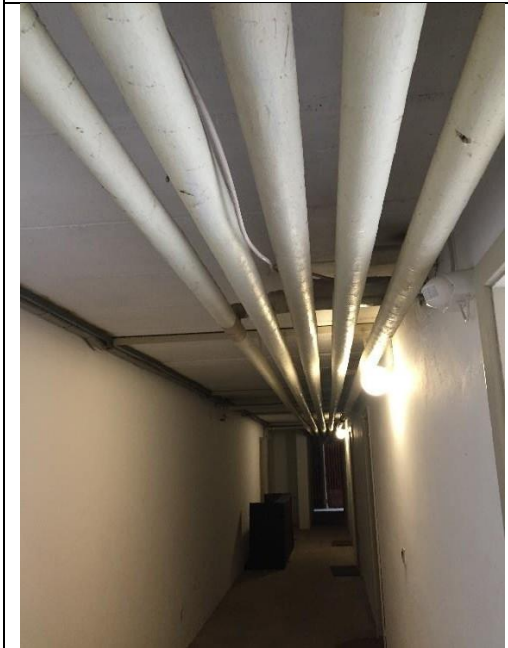
Billedet er fra blok 73 i  
kælderen. Her ses rørføringen i  
kælderen

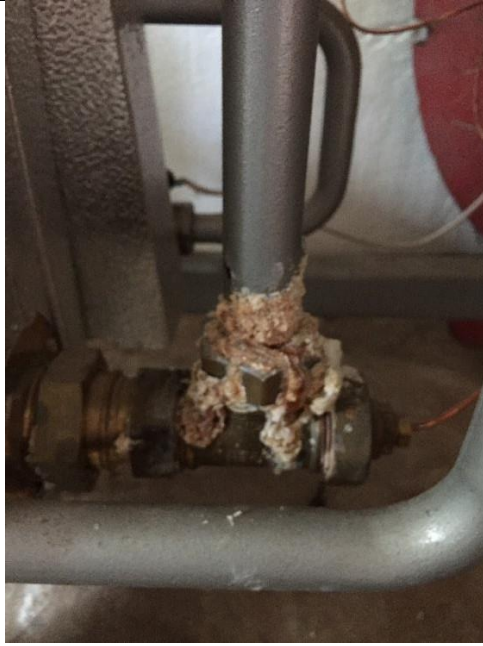
Billedet er fra blok 73 i kælderen.

Utæt tilslutning til brugsvandsveksleren.

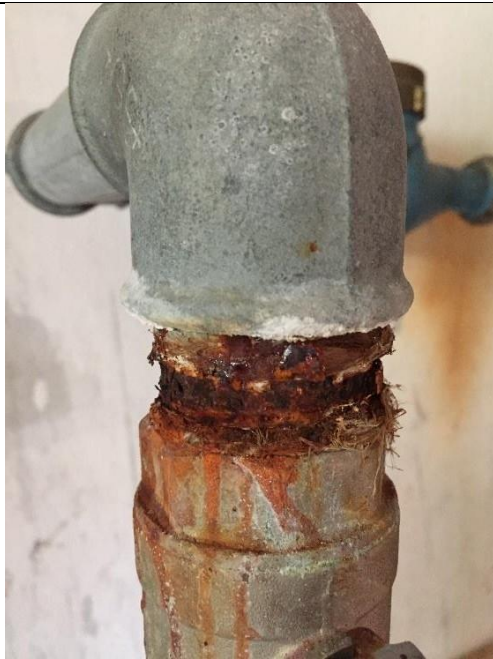
Billedet er fra blok 73 i kælderen.

Her ses overgangen mellem kuglehane og en varmforzinket bøjning. Der er tæring ved samlingen.

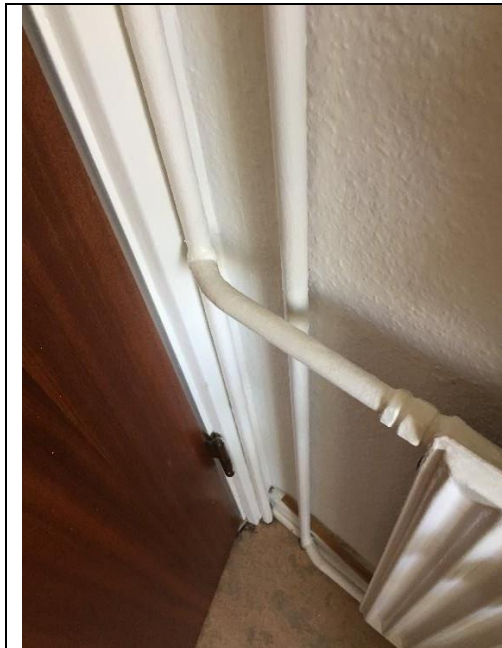
Billedet er fra lejlighed i blok 73.

Her ses, hvordan stigestrenge til varmeanlægget er ført synligt i køkkenet. Rørene er svejset sammen. Rørene er med gevind ved radiatortilslutningerne.

Rørene er af typen tyndvæggede stålrør. Varmerørene er fra bygningens oprindelse.

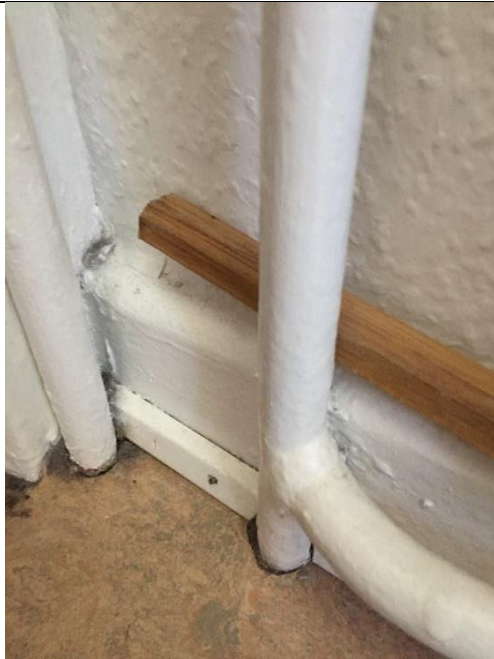
Billedet er fra lejlighed i blok 73  
Her ses, at rørene er svejset  
sammen.

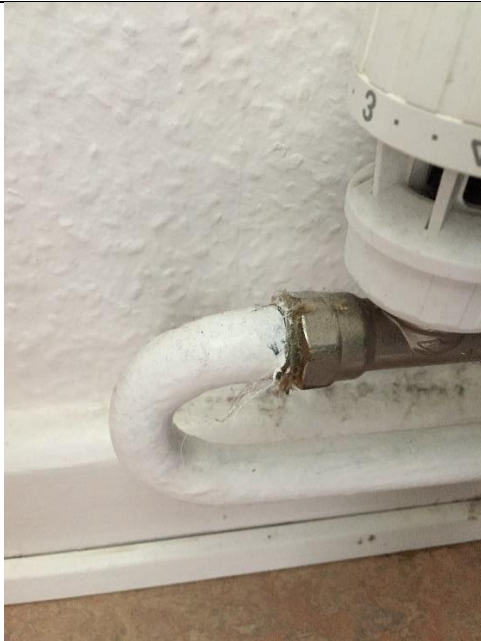
Billedet er fra lejlighed i blok 73  
Her ses radiatortilslutningen i en  
lejlighed.

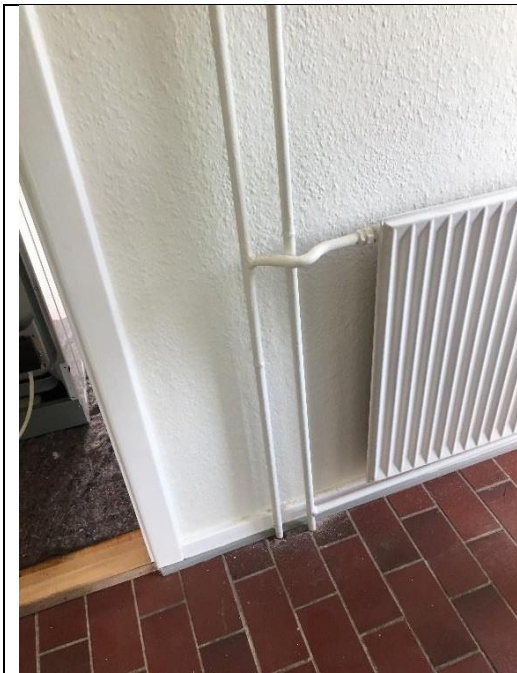
Billedet er fra lejlighed i blok 73  
Her ses, hvordan ejendommens  
typiske varmeinstallation fremstår.

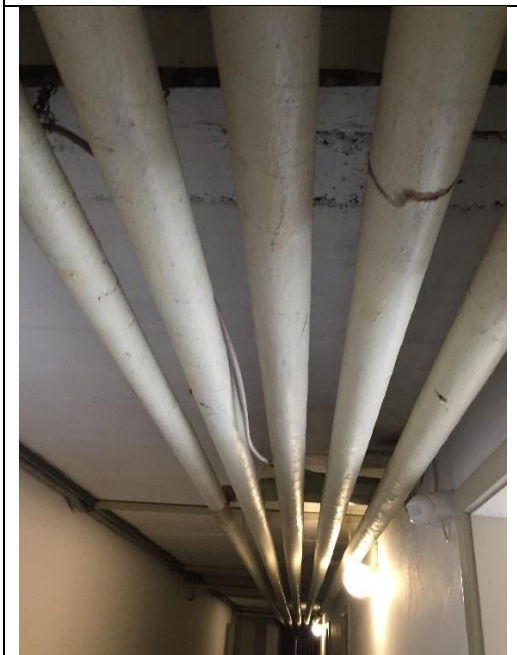
Billedet er fra blok 73 i kælderen.  
Varmerørene er ført synligt i  
kælderen sammen med  
brugsvandsrørene.

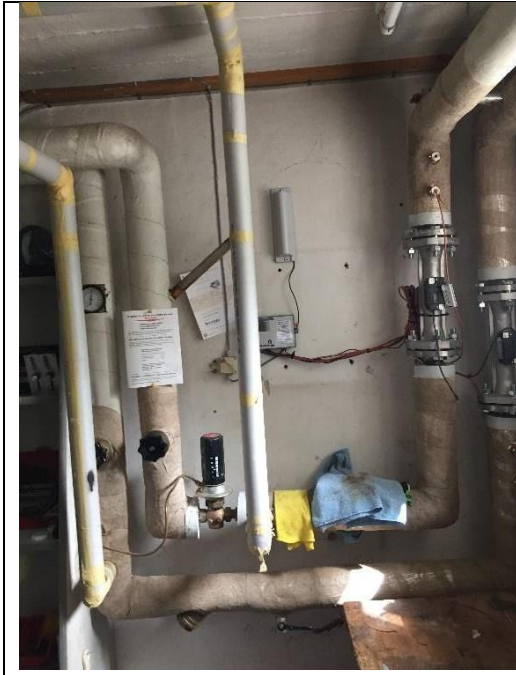
Billedet er fra blok 73 i kælderen.

Her ses opbygningen af varmeanlægget med varmestik i kælderen.
