Tilstandsrapport

Engdalsvej 71-73
8220 Brabrand

Den 20.03.2007

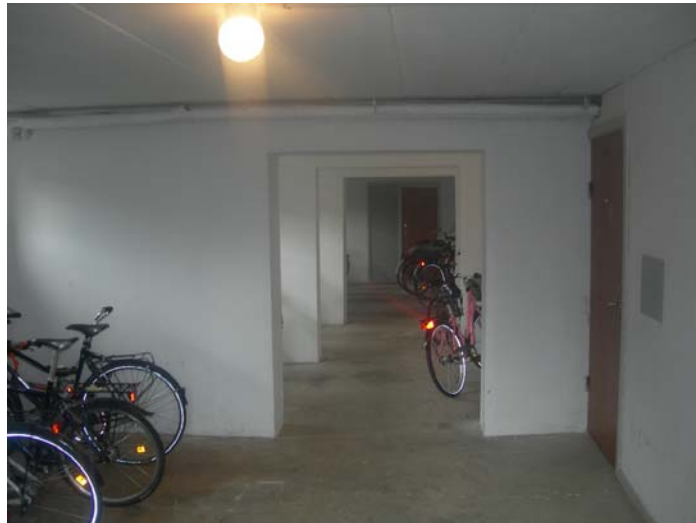
- Revner i vægge
- Mørtelpuds falder af

- Kælder er tørt og velholdt.
- Ingen tegn på alvorlige skader (revner og fugt)
- Revner i kælderens ydervægge skyldes jord-sætning og det har ikke betydning for bygningernes stabilitet. Reparation af revner (spartling) hører under almindelig vedligeholdelse – malarbejde.
- Mørtelpuds trænger til reparation, reparation vurderes til 2.500 kr. (nr. 71)
- Mørtelpuds trænger til reparation, reparation vurderes til 3.500 kr. (nr.73)

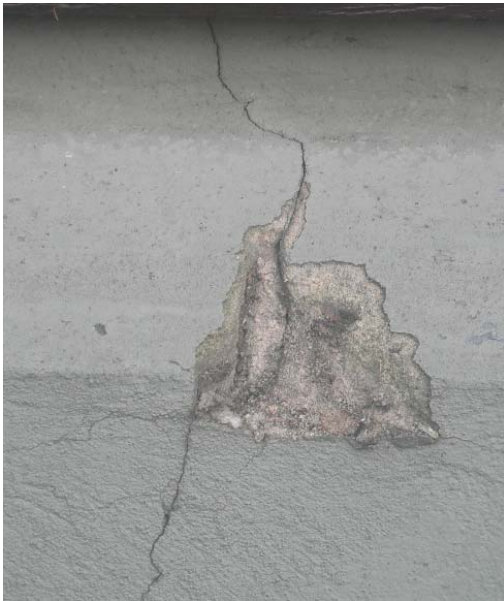
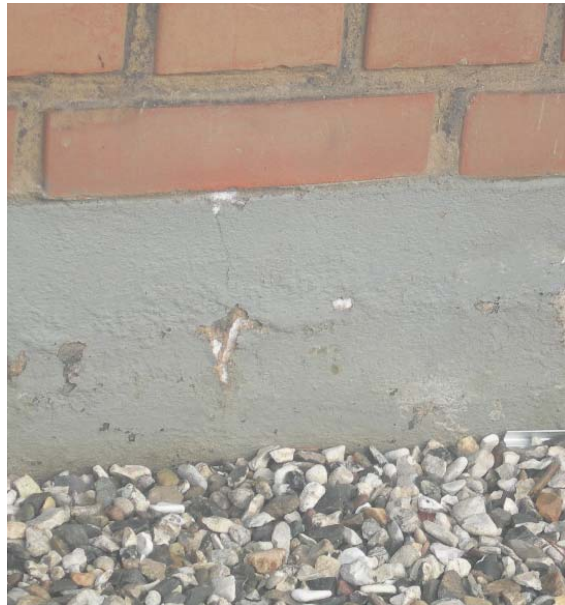
- Revner i sokkel

- Mørtelpuds falder af (sokkel)

-
- Mørtelpuds falder af (altan)
 - Elastiskfuger mangler vedhæftning (altan)
 - Revner i sokkel skyldes jord-sætning og det har ikke betydning for bygningernes stabilitet. Reparation af revner udføres samtidig med reparation af sokkelpuds.
 - Mørtelpuds på sokkel trænger til reparation, reparation vurderes til 8.500 kr inkl. maling af sokkel (nr. 71). Samme fejl (nr.73) vurderes til 6.500 kr.

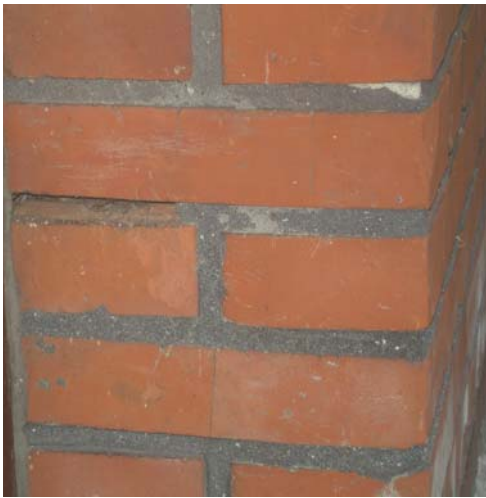
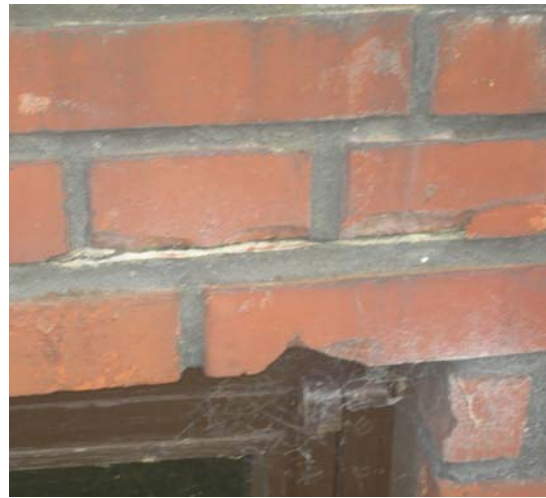
- Murstensfuger mangler eller skadet

- Murstensfuger trænger til reparation. Fræsning af fuger og reparation vurderes til 5.500 kr (nr.71) og 3.00 kr (nr.73). Arbejde udføres samtidig med reparation af sokkel mørtelpuds.
- Fugning af overligger (vindue I kælder) hører under ovennævnte arbejde.

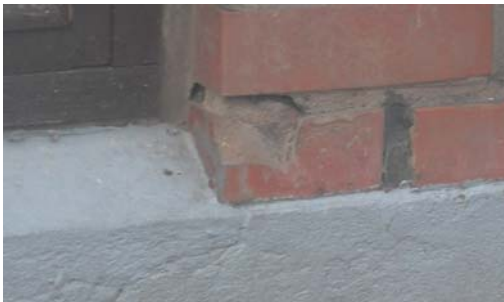
- Knækkede mursten

- Knækkede mursten kan eventuelt udskiftes, (ikke nødvendigvis) det betragtes ikke som skade. Eventuelle udskiftning af knækkede mursten vurderes til 4.000 kr. (nr. 71) og 3.000 kr. (nr 73).

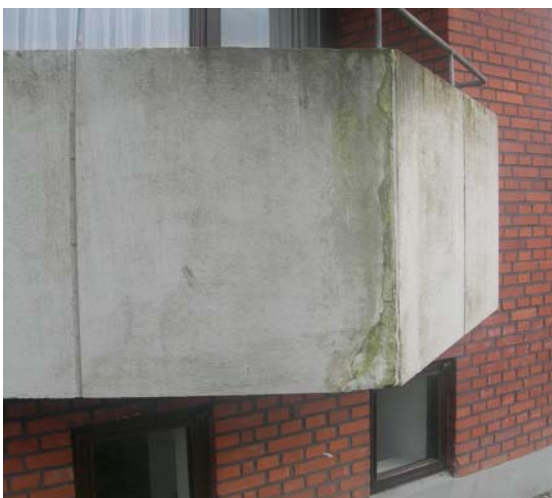
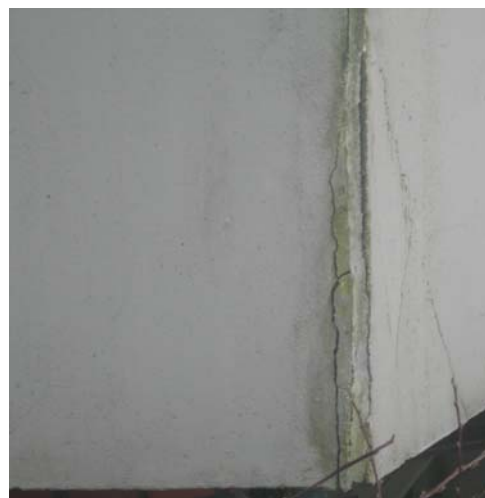
- Altaner trænger til reparation, mørtelpuds falder af. Skaden skyldes regnvand som trænger ind i betonvægge. Vurderes at arbejde kan udføres for 20.000 kr. (nr. 71) og 16.000 kr. (nr. 73).

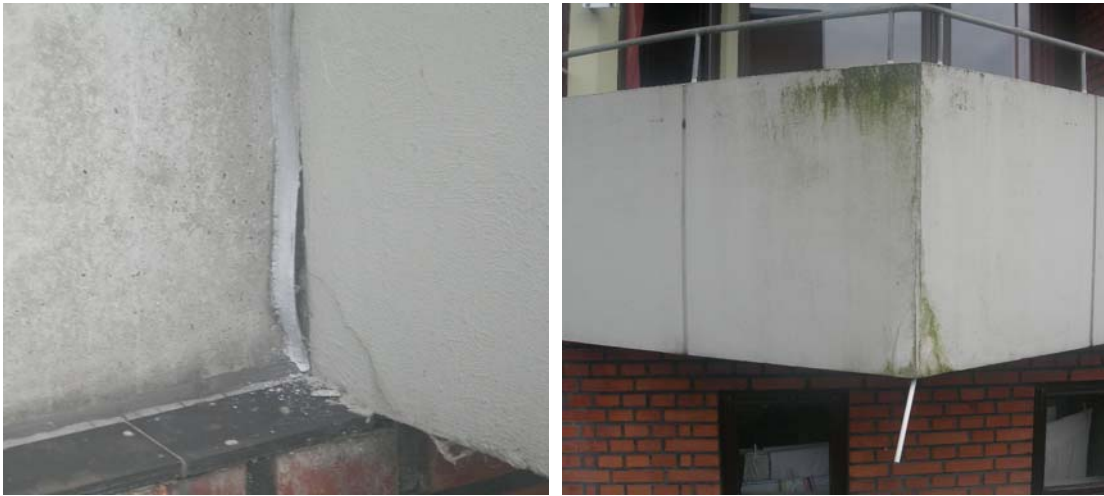
- Fuger i altans samlinger har ikke mere elastiske evner og mangler vedhæftning. Fuger trænger til udskiftning. Arbejde udføres samtidig med reparation af mørtelpuds. Vurderes at arbejde kan udføres for 12.000 kr. (nr. 71) og 10.000 kr. (nr. 73).
- For at undgå yderlige skader og formindske udgifter i fremtiden skal toppen af altans vægge "overdækkes". Vurderes at det mest effektiv og økonomisk fornuftig er at lægge klinker fliser ovenpå. Arbejde kan udføres for 1.500 kr. pr altan.

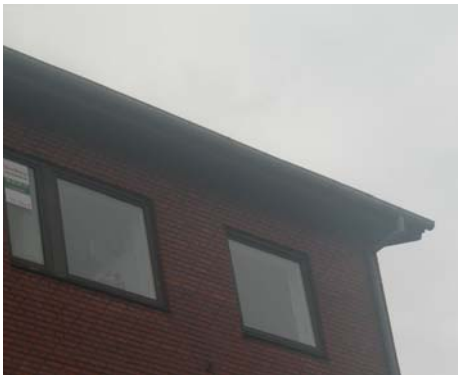
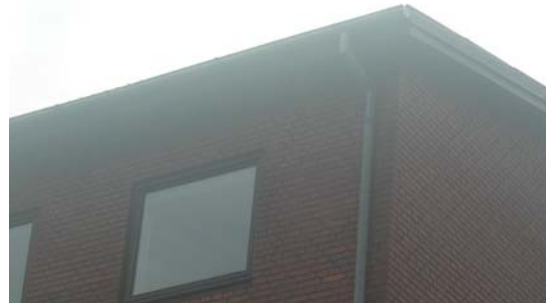
- Fugt fundet i hjørne nr. 71B 3. sal th. Det er ikke muligt at konstatere, hvad skyldes fejl pga. manglende plads. Der er 3 mulige årsag, regnvand trænger ind, dårlig isolering eller manglende ventilation i lejlighed. Med stor sandsynlighed fugt skyldes utæthed i tag. Det skal undersøges nærmere, når er der regnvejr. Vurderes at afhjælpning af fejl udføres for 5.000 kr.

- Tagrender OK, ingen synlige fejl. Rensning af tagrender udføres kun i tilfælde hvis oversvømmelse af tagrender er konstateret.
- Sternbrædder – maling og eventuelt udskiftning kan udføres for 25.000 kr. (nr. 71 og nr. 73)

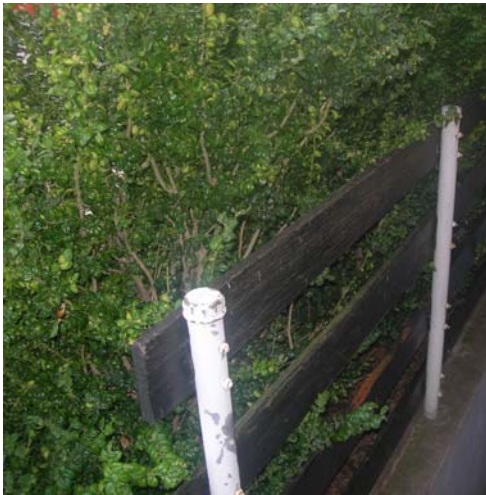
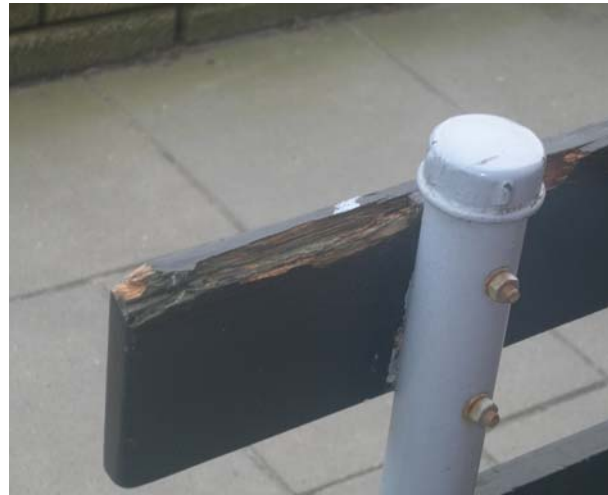
- Maling af indvendige gelænder / rækværker kan udføres for 18.000 kr. (nr.71 og nr. 73).

- Udskiftning og maling af udvendige gelænder / rækværker kan udføres for 12.000 kr. (nr.71 og nr. 73).

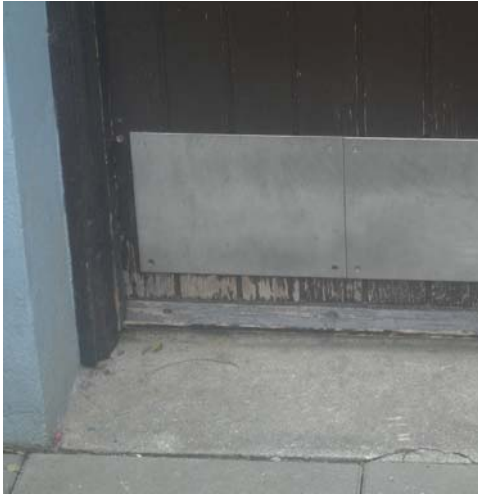
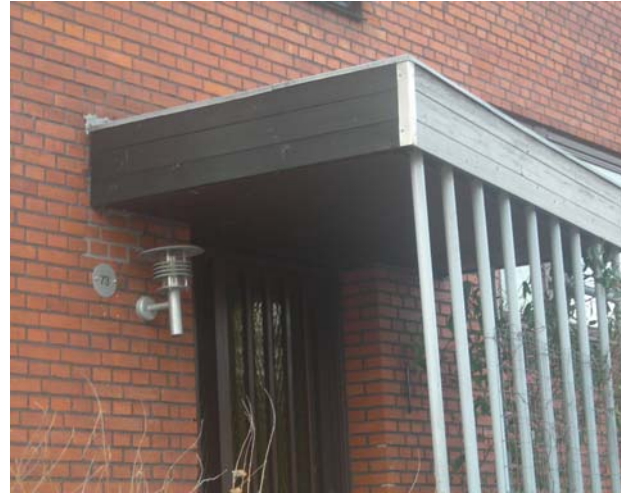
- Maling af Udvendige døre kan udføres for 16.000 kr. (nr.71 og nr. 73).

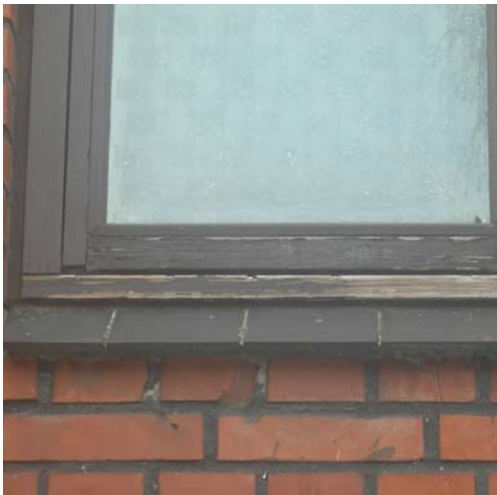
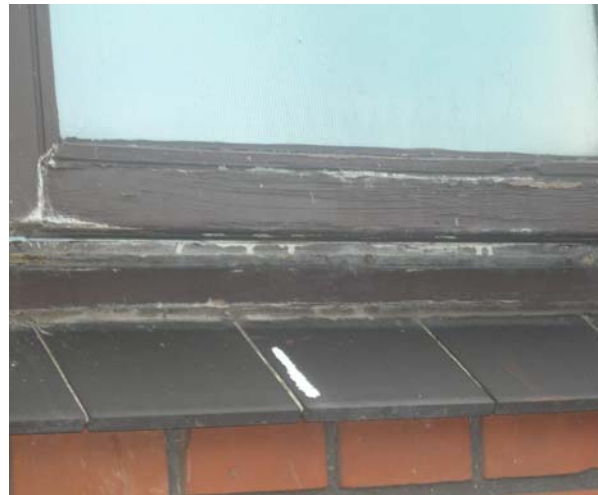
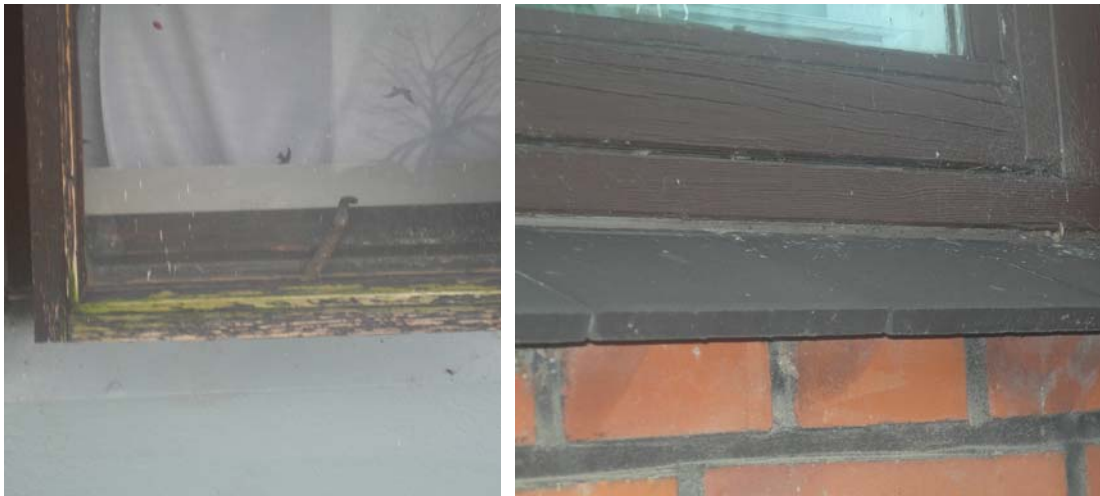
- Bundstik delvis rådnet
- Gl. vinduer uden alu lister
- Dårligt klarsyn gennem glas

Totaløkonomi viser at der er bedre økonomi til at udskifte gamle vinduer med de nye. Varmetab formindskes, klarhed gennem glas forbedres, maling af vinduer undgås helt (i tilfælde af valg "Velac" alu-træ system med luftventil), indvendige klima forbedres, salgsværdi af lejligheder vil stige og levetid forlænges.

Yderlige reparation og maling af vinduer er ikke økonomisk fornuftigt.

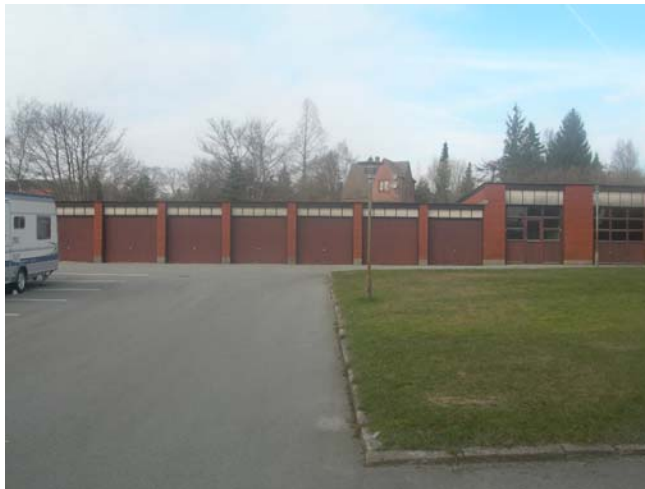
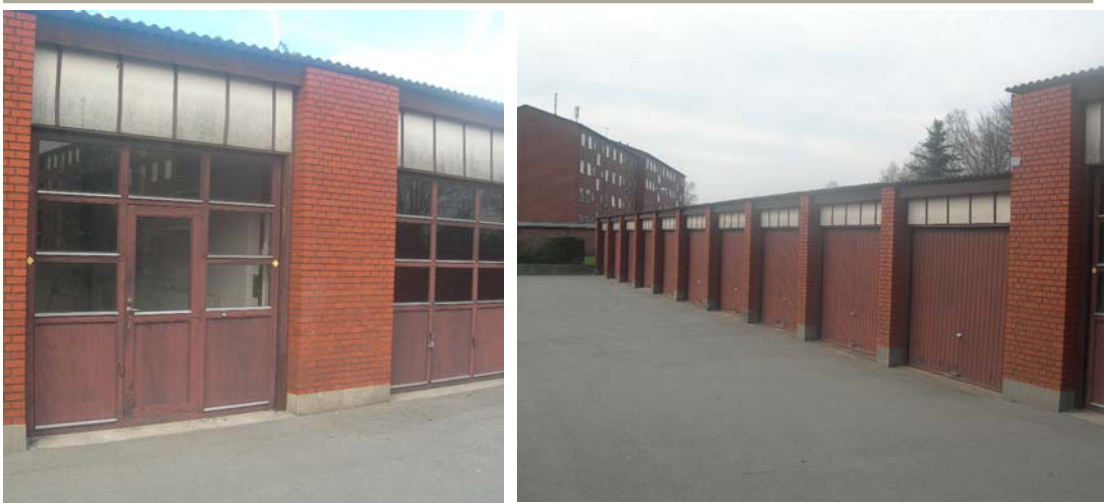
- Mørtelpuds i fælles garage defekt
- Rustet jernbeslag (afstivninger af tagkonstruktion) i vaskerum
- Fundamentpuds skadet
- Sternbrædder rådnet
- Manglede og defekte murstensfuger
- Garageporte mangler vedligeholdelse, skal males

- Mørtelpuds repareres samtidigt med øvrige pudsreparationer, vurderes pris på 2.000 kr.
- Rustet jern renses og rustbeskyttes med maling (jern må ikke overdækkes med mørtelpuds, kalk i mørtel er årsag for rustdannelse), vurderes pris på 2.500 kr.
- Fundamentpuds repareres med øvrige pudsreparationer, vurderes pris på 1.000 kr.
- Sternbrædder udskiftes, vurderes pris på 1.000 kr.
- Reparation af murstensfuger udføres med øvrige fugearbejde, vurderes pris på 500 kr.
- Maling af garageporte vurderes til 1.000 kr. pr. port
